Tutkintaselostus

D3/2008M

MS ISABELLA, tulipalo keulapotkurihuoneen sähkökaapissa 27.3.2008 Airistolla

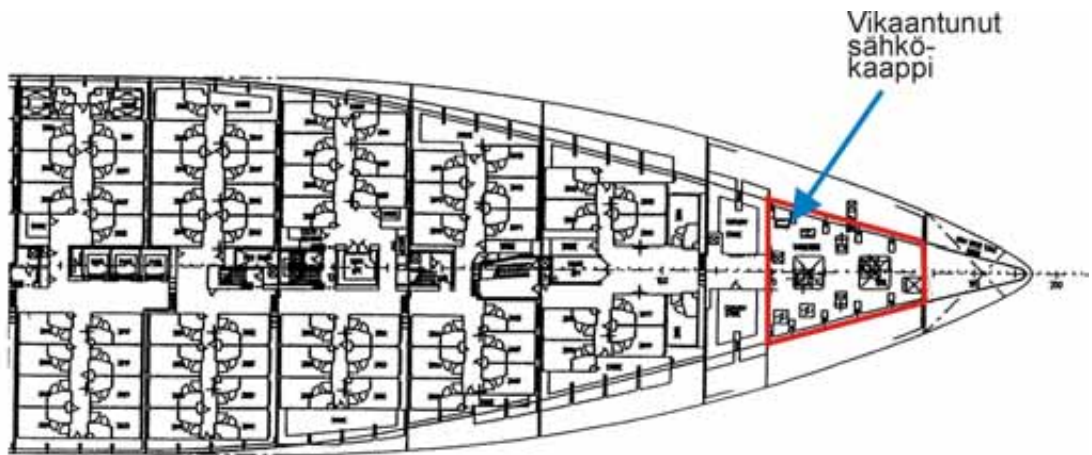
Kuva 2a. ISABELLAN yleisjärjestelypiirustus, josta käy ilmi palopaikka kannen 2 keulaosassa. Keulapotkurihuone on rajattu punaisilla viivoilla. Sininen nuoli osoittaa palaneen sähkökaapin sijainnin.

Keulapotkurihuoneen ja matkustajatilojen välissä on vain ruokailuvälinevarasto (kuva 2a). Näitä kahta tilaa erottaa A60-luokan palolaipio². Kyseinen korkeimman paloluokituksen omaava laipio estää liekkien ja savun läpäisyn vähintään yhden tunnin standardipalokokeen ajan, joten suuren savumäärän tunkeutuminen matkustajatilaan ei ollut varsinaisesti vaarana. Vasta palon jatkuessa pitempään, olisi savun kulkeutuminen kannen 2. asuintiloihin ollut mahdollista. Palotilassa olleet kaksi keulapotkureiden elektronista sähkömoottoria sekä niiden käynnistyskaappi olivat suurin paloriski tilassa, jos palo olisi päässyt leviämään.

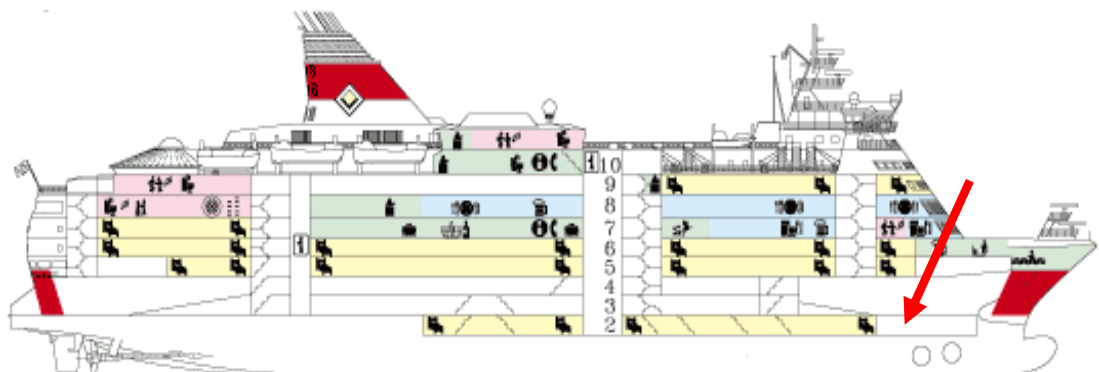
Kuva 2b. Aluksen poikkileikkaus. Nuoli osoittaa palapaikan. (© Viking Line)

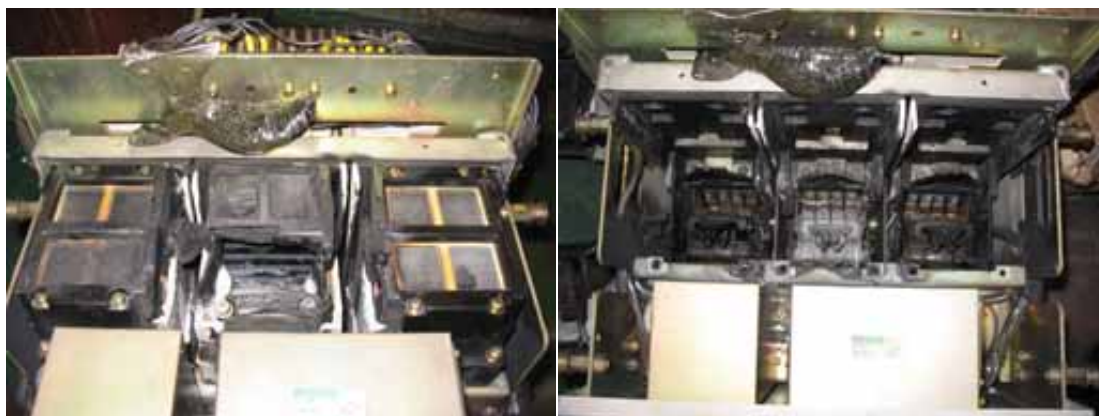
Palossa vaurioitui keulapotkuri nro 1:en sähkökaapin virrankatkaisija. Sähkökaapissa oli myös muutamia lieviä sulamisvaurioita (kts. kuvat 3 ja 4). Keulapotkuri nro 1 ei toiminut enää virrankatkaisijan vaurioitumisen jälkeen.

Kuva 3 ja 4. Palanut virrankatkaisijan kotelo keskellä.

Aluksella on kaksi keulapotkuria, jotka toimivat sähkömoottoreilla (2 kpl). Molempiin sähkömoottoreihin sähkö kulkee oman sähkökaapin kautta. Sähkökaappi, jossa syttynyt virrankatkaisija sijaitsee, on 19 vuotta vanha, kuten aluskin. Virrankatkaisijoiden huolto tehdään joka kolmas vuosi (ts. kahden vuoden välein) ulkopuolisen huoltoyrityksen toimesta. Edellinen huolto oli tehty 6.4.2006 ja seuraava huolto tuli tehdä työlistan mukaan 3.4.2008 mennessä. Alukselta löytyy ohjelista manuaalisen tarkastuksen tekemiseen virrankatkaisijoille.

Tässä valossa virrankatkaisijan vikaantumisen syy ei ollut säännöllisten huoltotoimenpiteiden puute.

Palo syttyi keulapotkurin nro 1 sähkökaapin virrankatkaisijassa sen ylikuumentuessa mekaanisen vian vuoksi, jonka vaikutuksesta suojakotelo sulii osittain ja kärysi. Palo oli pieni viereisten laitteiden hyvästä kunnosta päätellen ja se saatiin sammutettua nopeasti käsiammuttimilla konehenkilöstön toimesta, ennen sammutusryhmien saapumista.

Palon seurauksena varustamo aikoo varustaa keulapotkurihuoneen valvontakameroin turvallisuuden lisäämiseksi.
